安吉县天子湖镇中心卫生院地块土壤污染状况初步调查报告

(公示稿)

编制单位：中煤科工集团杭州研究院有限公司

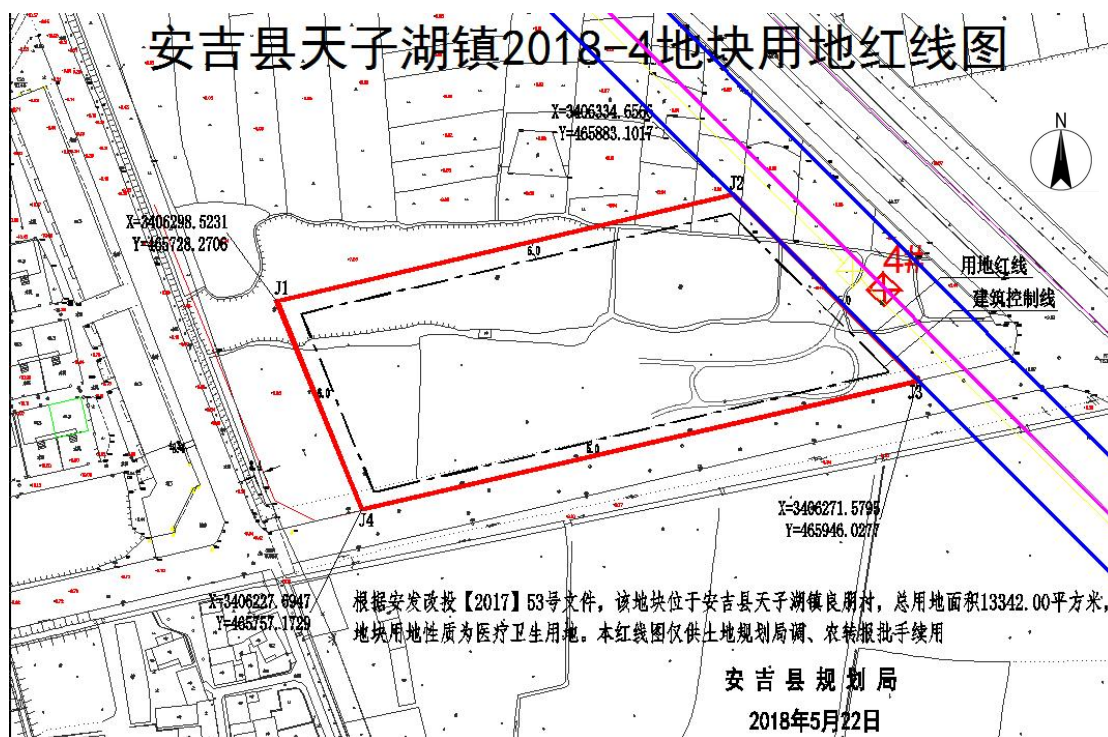
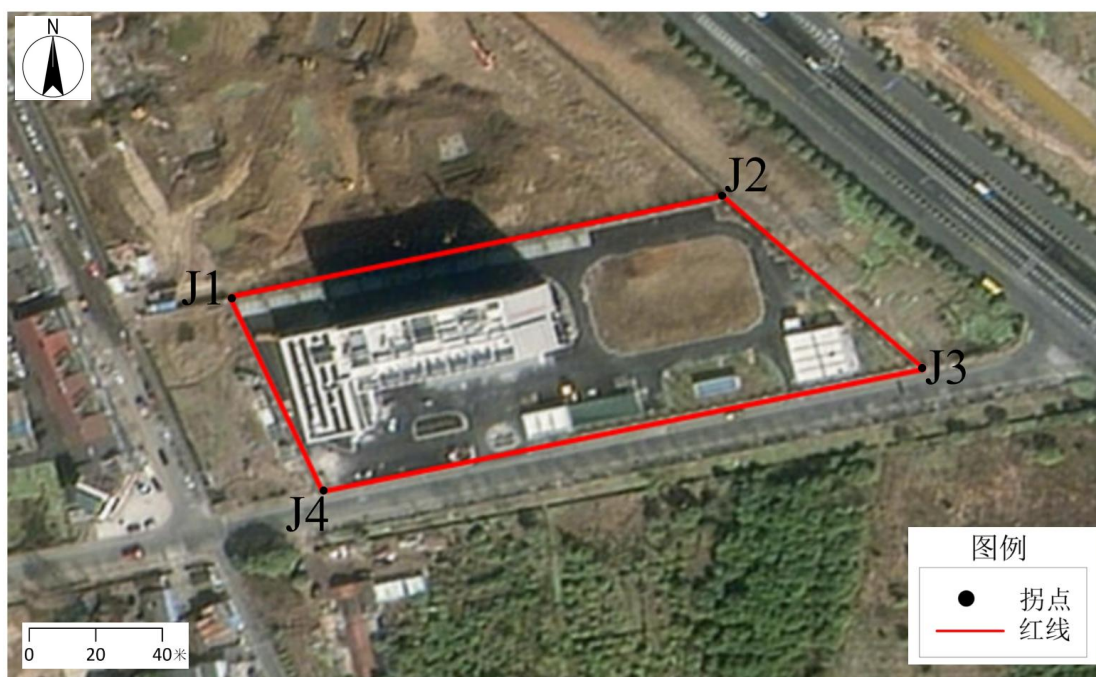
图 2-1 安吉县天子湖镇中心卫生院地块红线范围及拐点图

本项目调查地块为安吉县天子湖镇中心卫生院地块，四至范围为：东至空地、南至道路、西至空楼房、北至在建住宅，地块中心点经纬度：E119°38'37.759"，N30°46'34.908"，本次调查面积 13342m²。地块范围详见图 2-1，地块边界主要拐点坐标详见表 2-1。
